INFORME FINAL

**DEL INCIDENTE GRAVE OCURRIDO EL 26 DE ABRIL DE 2023 EN
EL AEROPUERTO DE SANTA CLARA (MUSC) A LA AERONAVE
BOEING 737-81D MATRÍCULA C-FFPH PERTENECIENTE A
SUNWING AIRLINES DE CANADA**

EXPEDIENTE: SWG-2023-090

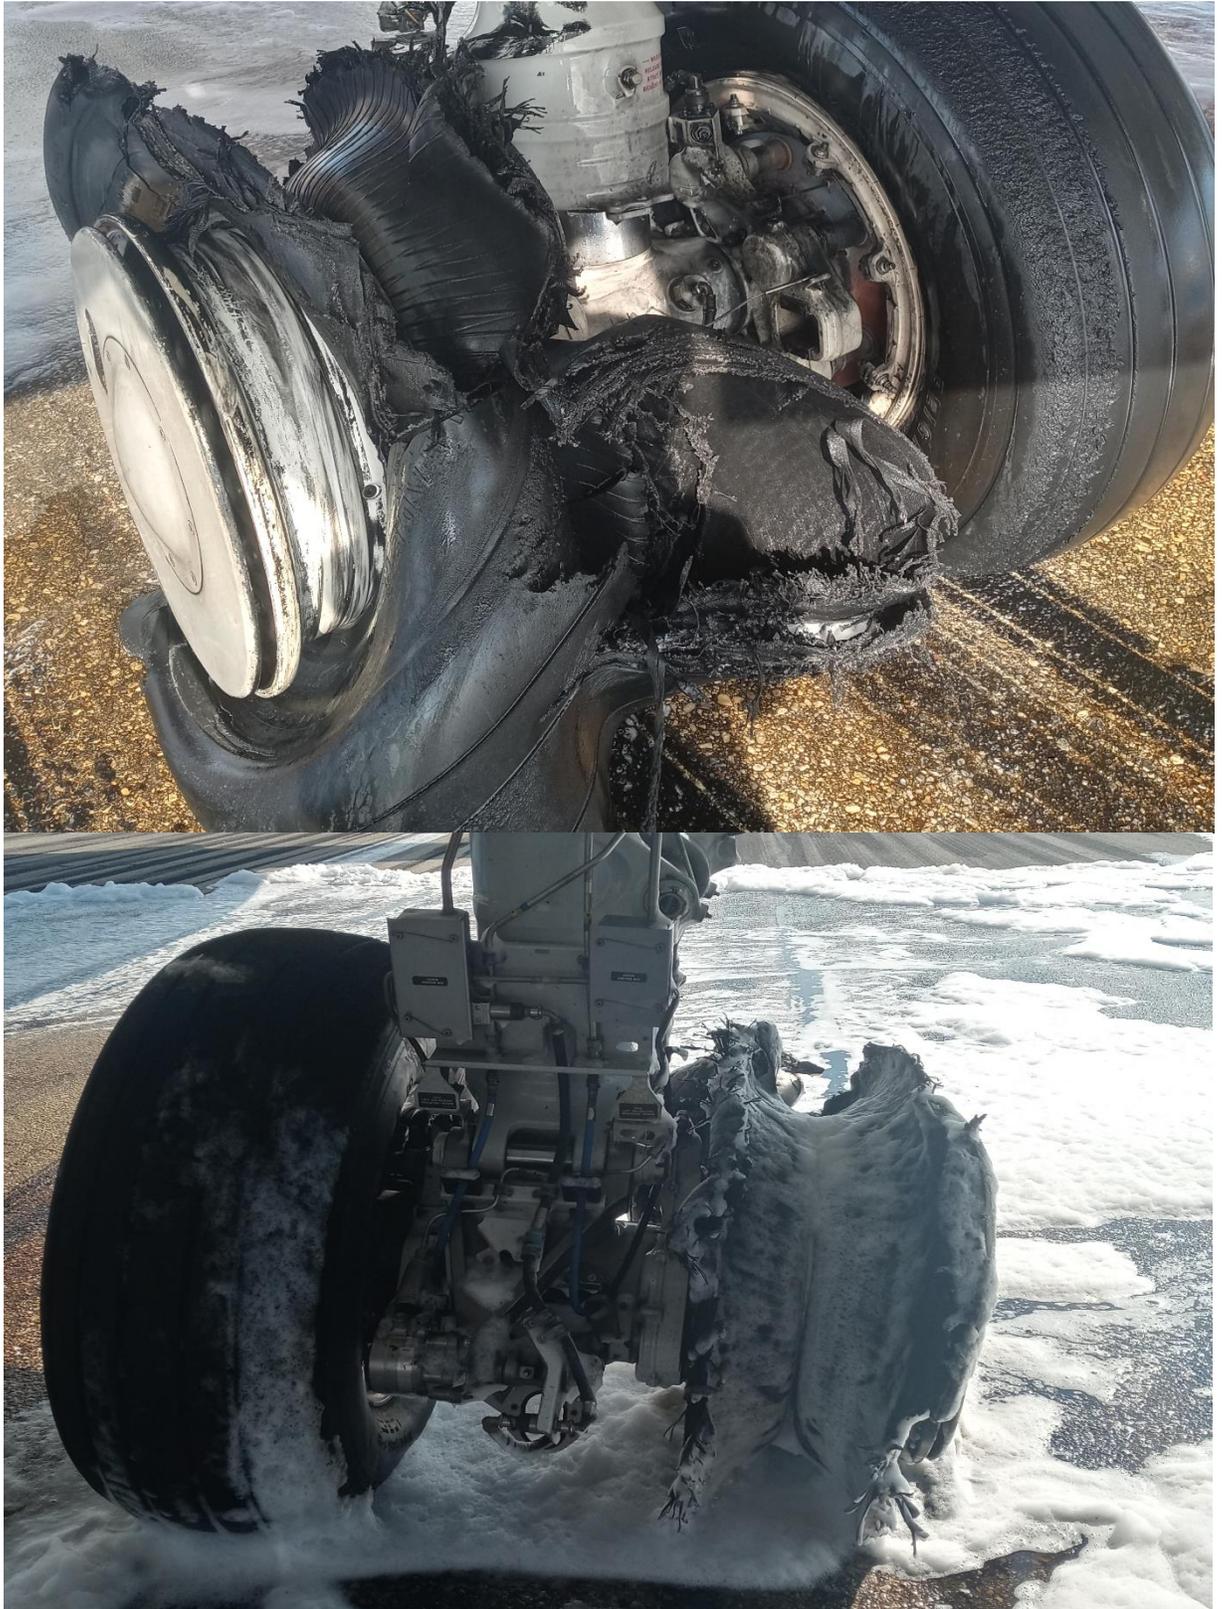
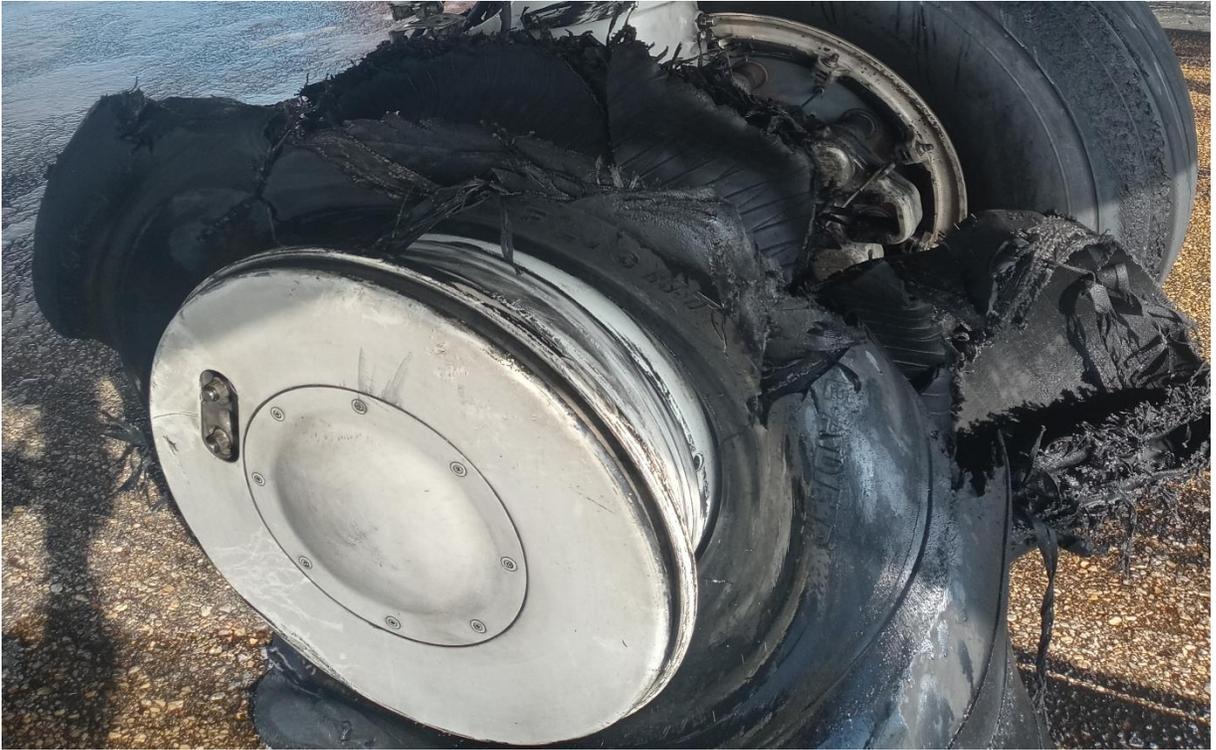
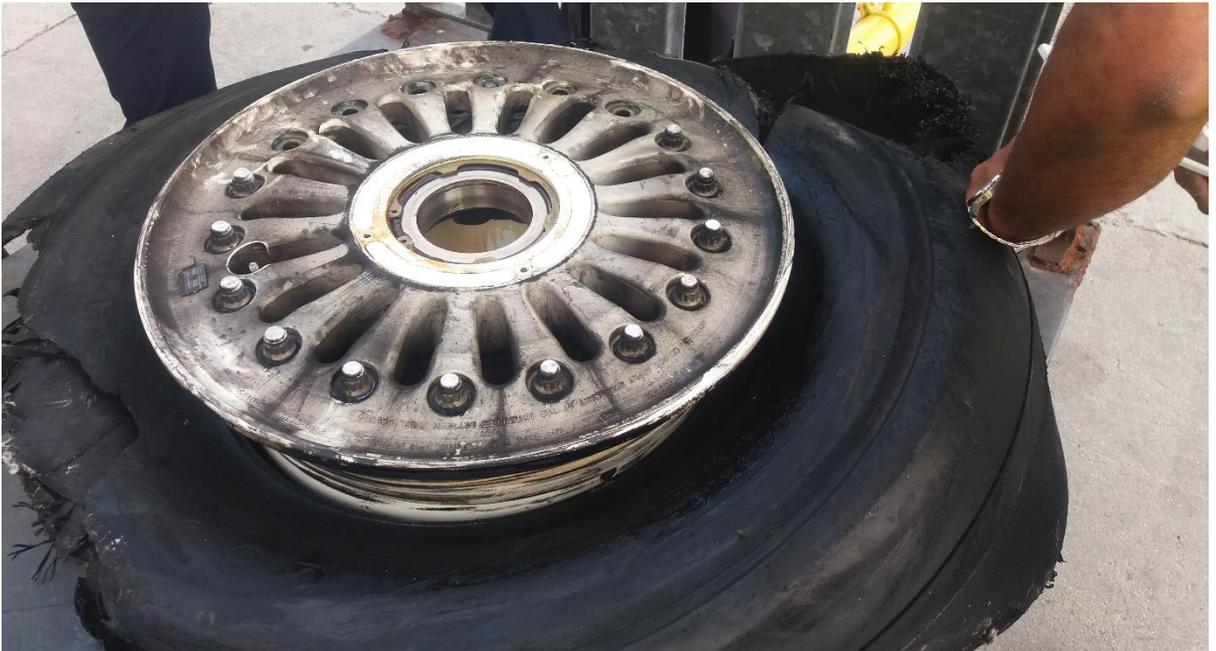
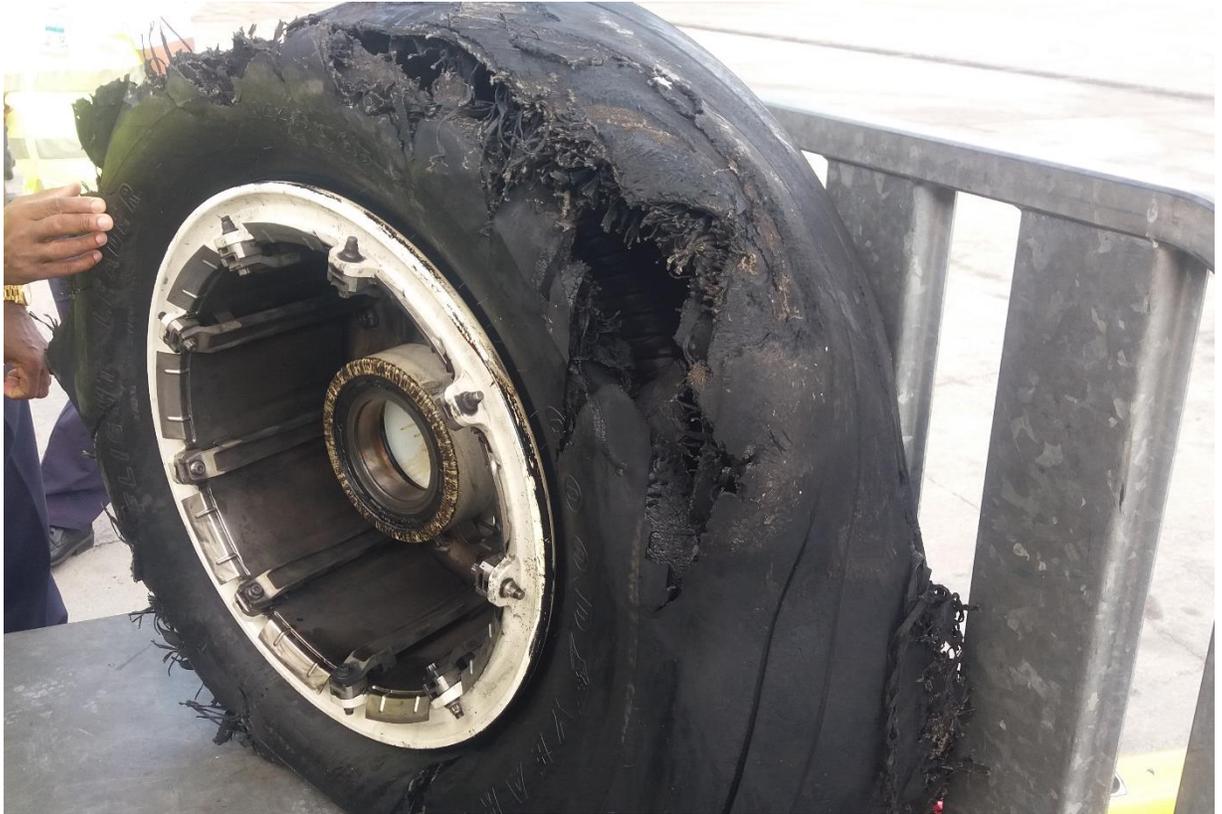
**ANEXO 3
IMÁGENES DEL SUCESO**

La aeronave sufrió daños en el neumático N^o- uno (1) del tren principal izquierdo, en las secciones del cierre de nicho del tren, además se fracturaron seis pernos de sujeción de la llanta, también se observa un hueco y una abolladura en la parte inferior del ala izquierda, próximo a la sección del flap interior, igualmente en la pared trasera de la bahía del tren izquierdo principal se observa una rajadura y dos tubos del sistema hidráulico **A** partidos.

- Destrucción del neumático exterior izquierdo del tren de aterrizaje;
- Roturas y desprendimiento de pedazos de material y metal del segmento de puerta del nicho del tren principal izquierdo.

- Puerta exterior con bisagra,
 - Puerta central fija, y
 - Puerta interior controlada
- Se partieron seis (6) pernos, de los 18 que lleva esa llanta.
- En el avión se observa un hueco y abolladura en la parte inferior del semi-ala izquierda, próximo a la sección del flaps interior.

- En la pared trasera de la bahía del tren izquierdo principal se observa una rajadura y dos tubos del sistema hidráulico **A** partidos.
- Pérdida de fluido hidráulico en el sistema **A**.

La causa más probable se atribuye a la fractura de varios tornillos de fijación de la llanta de la posición N°- 1 (uno) del tren principal (izquierdo) por causas no determinadas, que probablemente causaron el desinflado del neumático, el cual, no pudiendo mantener la velocidad de rotación a la par del resto de las ruedas, resulto arrastrado, por lo que, al alcanzar alta velocidad (próxima a V1) presentó falla de la capa de rodamiento del neumático, el cual explotó, dañando la estructura circundante.
