Instituto de Aeronáutica Civil de Cuba  
Dirección de Ingeniería y Aeronavegabilidad

## DIRECTIVA DE AERONAVEGABILIDAD

**DA. 18.04.01 ATR**

**Aplicabilidad:** Todos los modelos y números de serie de las aeronaves **ATR-42 y ATR-72**, que se explotan en la República de Cuba.

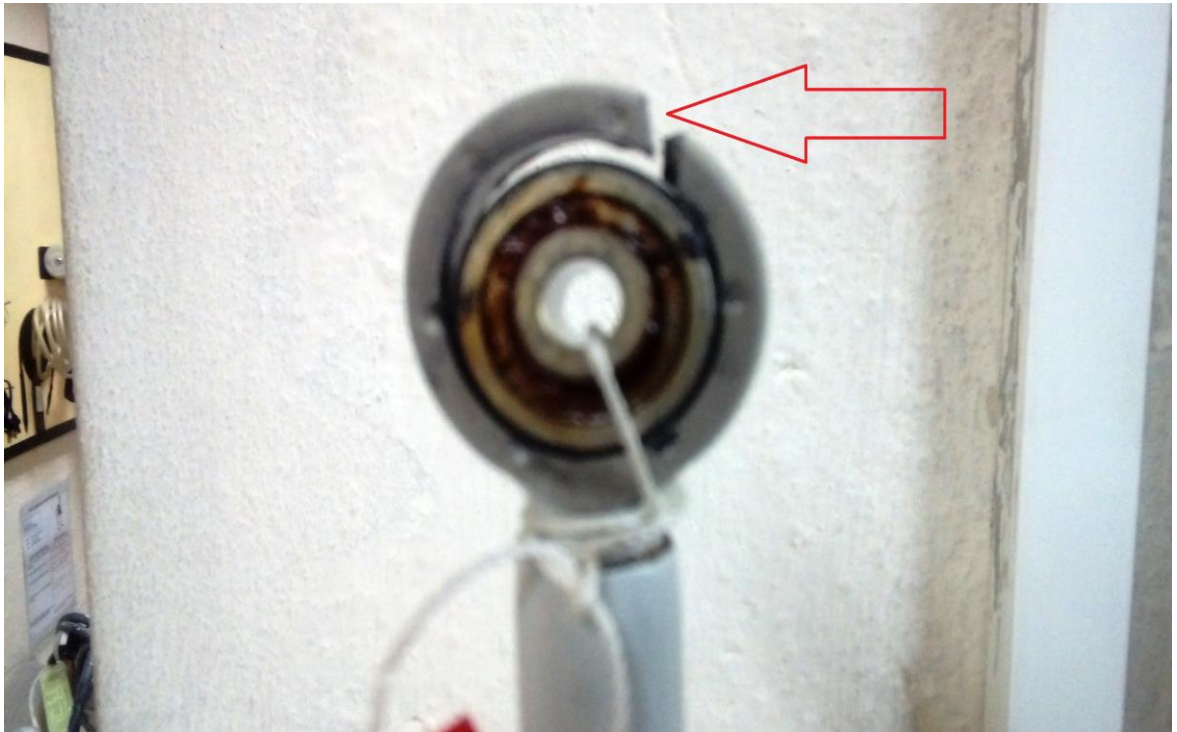
**Apéndice 01**

**Antecedentes:** Durante la ejecución de la tarea 273100-DVI-10000-1, de periodicidad 8 años, en la aeronave tipo ATR-42-500, MSN 617, se detectó rajadura en la parte final de la barra de transmisión (ROD End), P/N S2738191500200, del sistema de control del timón de profundidad. (ver foto adjunta - Apéndice 1).

*Fotografía de la rajadura aparecida*

**a. No más allá de la próxima inspección semanal o servicio programado**, a partir de la fecha de efectividad de esta D.A., realice las tareas que se exponen a continuación, para cada tipo de aeronave según el programa de mantenimiento (MPD) aprobado, con el objetivo de detectar la aparición de rajaduras o cualquier otro daño en los cables y barras del sistema de control de las superficies de mando:

- b. Durante la inspección, prestar especial atención al área de las barras de transmisión, donde la rajadura puede ser encontrada. (ver foto del apéndice 01, de esta D.A.)*
