DIRECTIVA DE AERONAVEGABILIDAD

DA. 20.01.01 ATR

Aplicabilidad: Todos los números de serie de las aeronaves ATR42-500 y ATR-72-212, que se explotan en la República de Cuba.

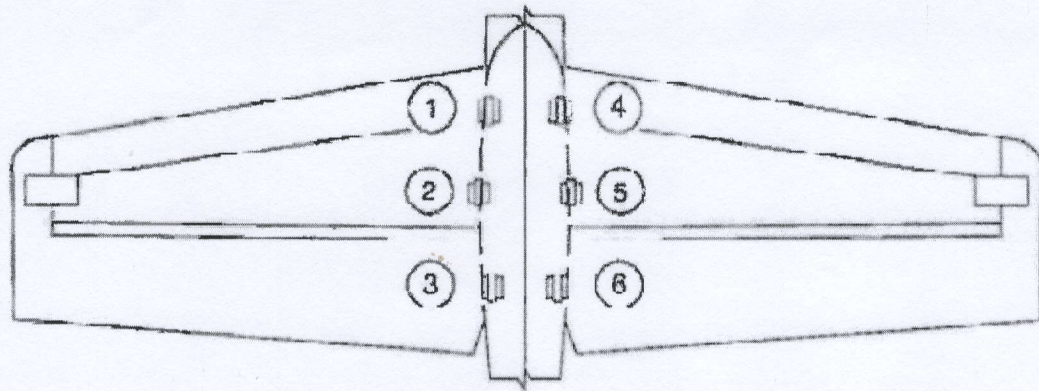
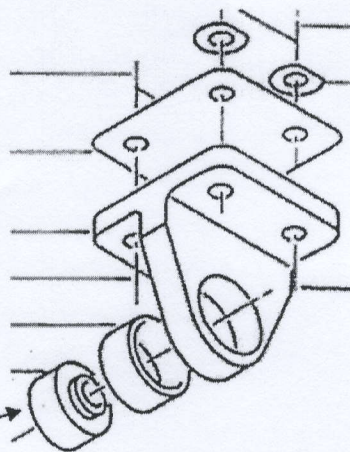
Damaged self-aligning
plain bearing

Muestras de zonas de
daños detectados

- a. Ejecutar las indicaciones la tarea MPD 551601-DVI-10000-1 antes del 16 de febrero del 2020.**

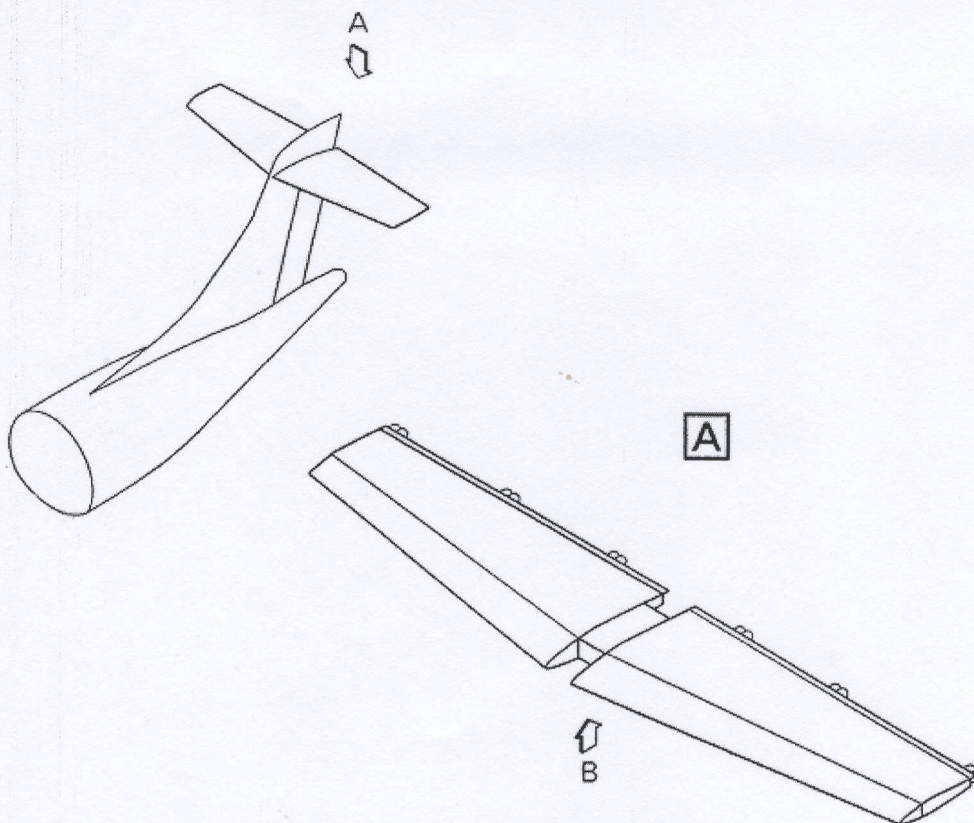
**Zonas de Inspección según
JIC.**

- HORIZONTAL TO VERTICAL STABILIZER ATTACH FITTINGS
- FERRURES D'ATTACHE EMPENNAGE HORIZONTAL/DERIVE
