Instituto de Aeronáutica Civil de Cuba
Dirección de Ingeniería y Aeronavegabilidad

DIRECTIVA DE AERONAVEGABILIDAD

DA. 20.11.01 ATR

Aplicabilidad: Todos los números de serie de las aeronaves ATR42-500 y ATR-72-212, que se explotan en la República de Cuba.

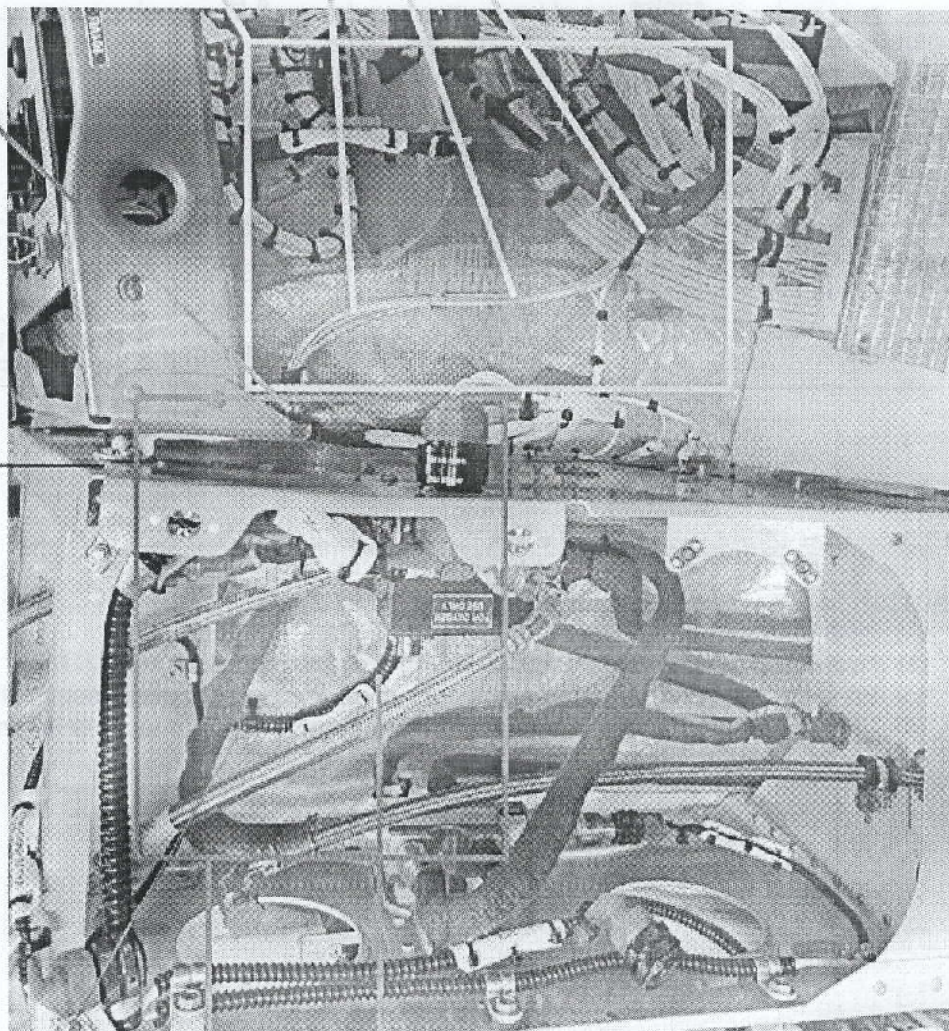
In cockpit, zone 211, inspection of LH AOA probe harness
Figure 1, sheet 1 of 2

INSPECCION		
ITEM	Descripción	Numero de Parte	cantidad	Figura
1	Mazo/ tubo	-	A.R.	1, hoja 1 área 1 1, hoja 2
OBJETIVO DE LA INSPECCION: Chequee la presencia e integridad entre el circuito del conector (FIN 19FU-A) y FR9 (Check the presence and integrity of LH AOA probe harness conduit between connector (FIN 19FU-A) and FR9).			RESULTADO	ACCION TOMADA
EXISTEN CABLES FALTANTES O DAÑADOS EN EL CIRCUITO (Is conduit missing or is there damage on the conduit?)			Si	Contacte con DIA/IACC antes del próximo vuelo e informe a ATR y continúe la inspección según el párrafo 2.C.(1)(b)
			NO	Inspeccione por el párrafo 2.C (1)(b)

AREA 1: INSPECTION OF
CONDUIT.

AREA 2: INSPECTION OF
EACH WIRES OF LH AOA
PROBE HARNESS

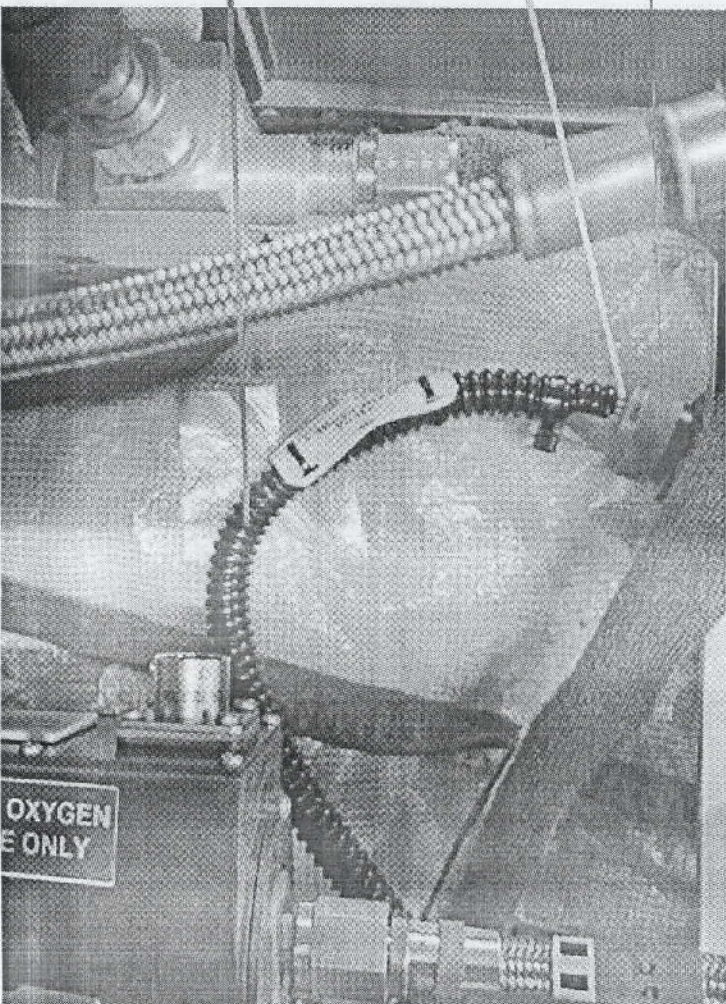
Figure 1, sheet 2

INSPECCION		
ITEM	Descripción	Numero de Parte	cantidad	Figura
2	LH AOA	-	A.R.	1, hoja 1 área 2 1, hoja 2
OBJETIVO DE LA INSPECCION: Chequee la presencia e integridad entre el circuito del LH AOA entre FR8 y FR10.). (Check the integrity of each wires of the LH AOA probe harness between FR8 and FR10.).			RESULTADO	ACCION TOMADA
EXISTEN CABLES FALTANTES O DAÑADOS EN EL CIRCUITO (Is conduit missing or is there damage on the conduit?)			Si	Contacte con DIA/IACC antes del próximo vuelo e informe a ATR. y continúe la inspección según el párrafo 2.C.(2)(a)
			NO	Inspeccione por el párrafo 2.C (2)(a)

In cockpit, zone 211, inspection of LH AOA probe harness

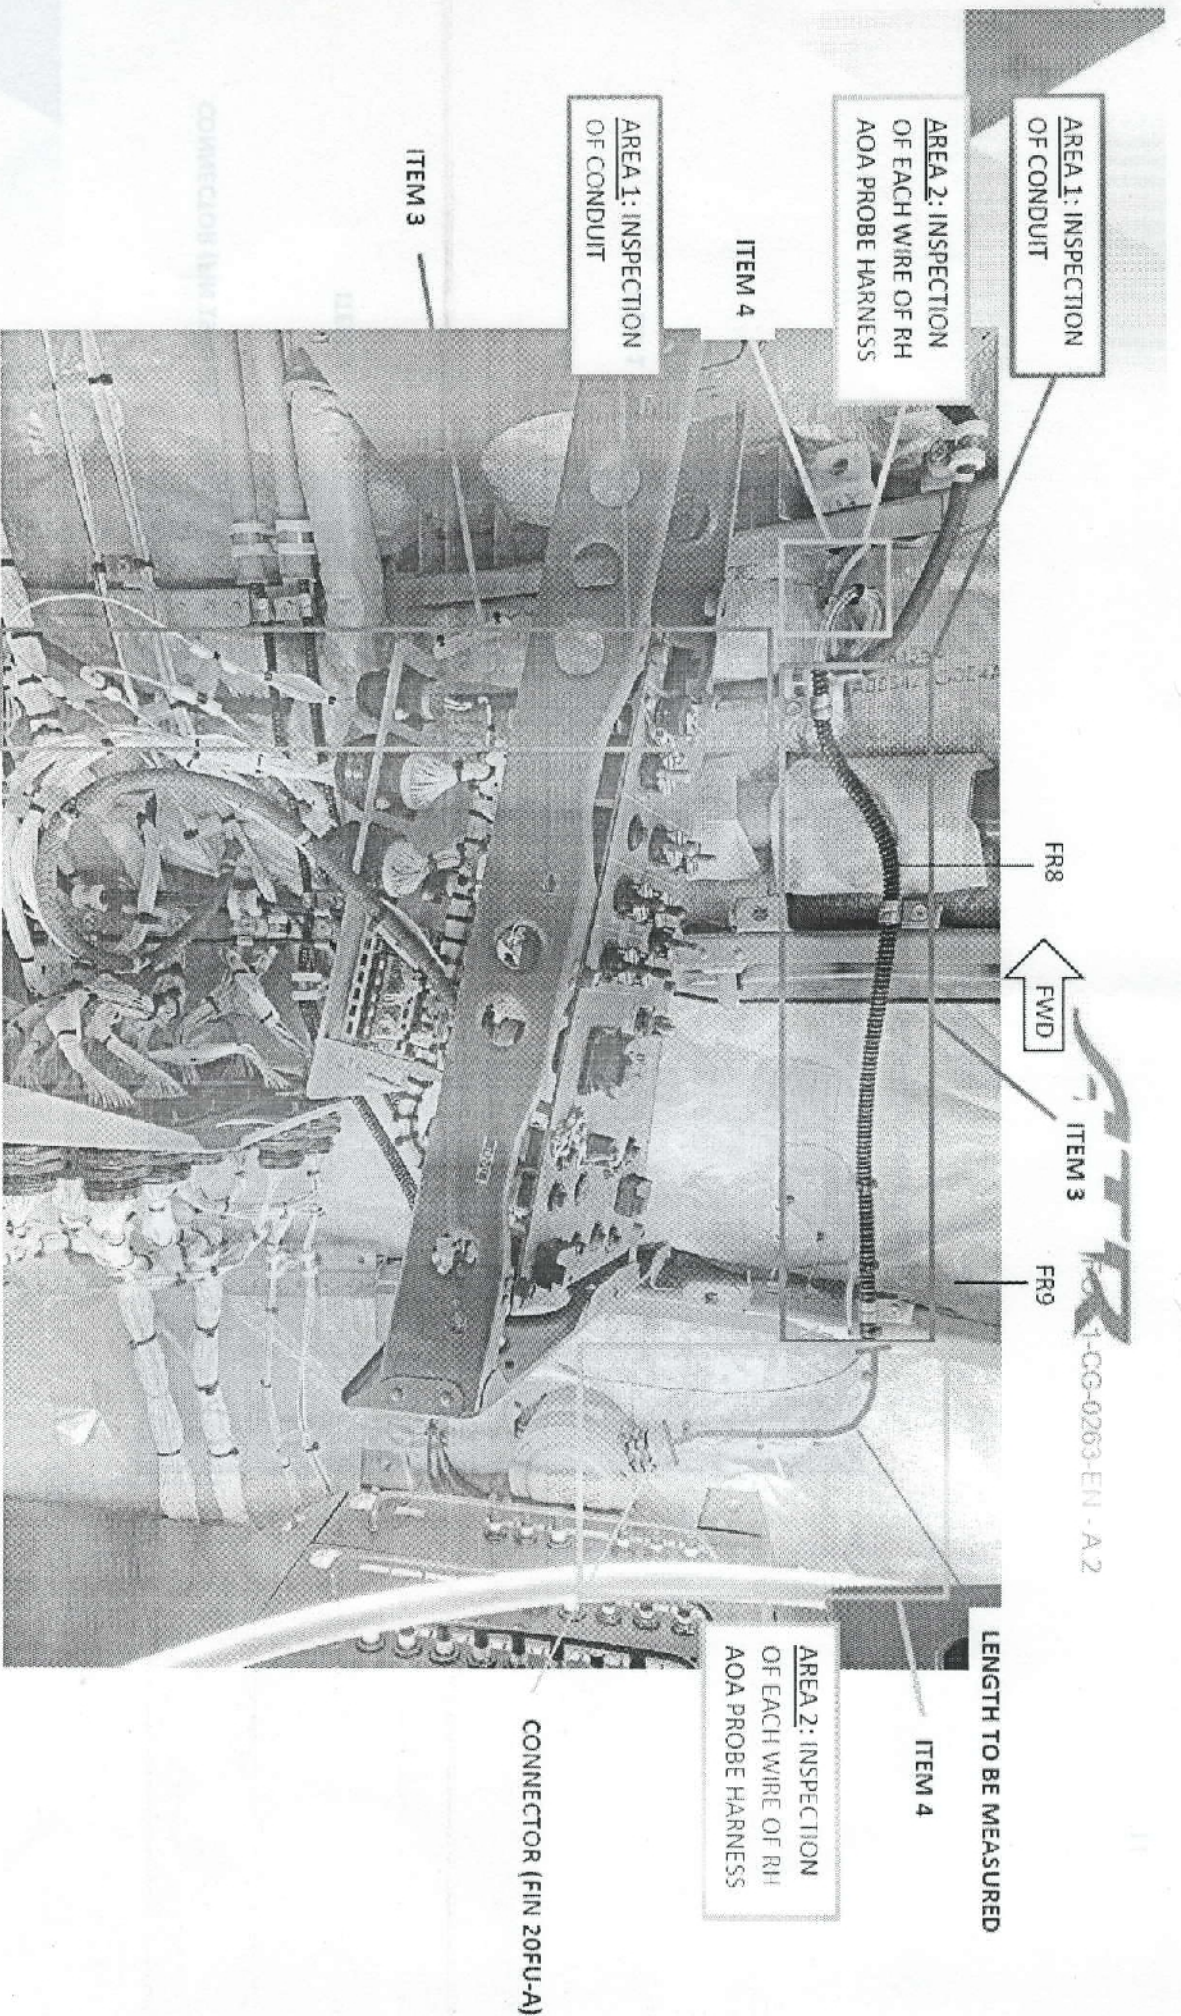
In cockpit, zone 212, inspection of RH AOA probe harness
Figure 2

INSPECCION		
ITEM	Descripción	Numero de Parte	cantidad	Figura
3	Mazo/tubo	-	A.R.	2, área 1
OBJETIVO DE LA INSPECCION: Chequee la presencia e integridad entre el circuito del RH AOA y FR9 debajo del panel 702VU. (Check the presence and integrity of RH AOA probe harness conduit between FR9 and below 702VU panel)			RESULTADO	ACCION TOMADA
EXISTEN CABLES FALTANTES O DAÑADOS EN EL CIRCUITO (Is conduit missing or is there damage on the conduit?)			Si	Contacte con DIA/IACC antes del próximo vuelo e informe a ATR. y continúe la inspección según el párrafo 2.C.(2)(b)
			NO	Inspeccione por el párrafo 2.C (2)(b)

INSPECCION		
ITEM	Descripción	Numero de Parte	cantidad	Figura
4	RH AOA	-	A.R.	2, área 2
OBJETIVO DE LA INSPECCION: Chequee la presencia e integridad entre el circuito del RH AOA al FR7 y FR10. (Check the integrity of each wires of the RH AOA probe harness between FR7 and FR10)			RESULTADO	ACCION TOMADA
VC-A)EXISTEN CABLES FALTANTES O DAÑADOS EN EL CIRCUITO (Is conduit missing or is there damage on the conduit?)			Si	Contacte con DIA/IACC antes del próximo vuelo e informe a ATR. y continúe la inspección según el párrafo 2.C.(2)(c)
			NO	Inspeccione por el párrafo 2.C (2)(c)

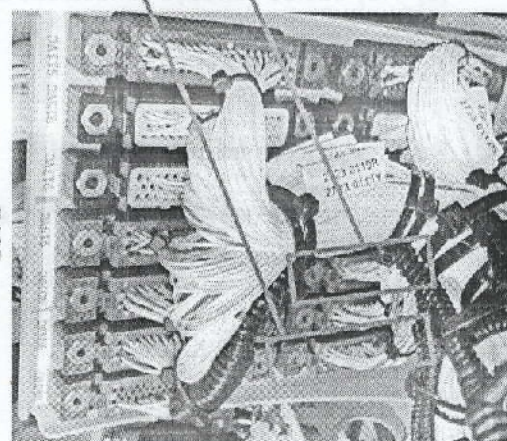
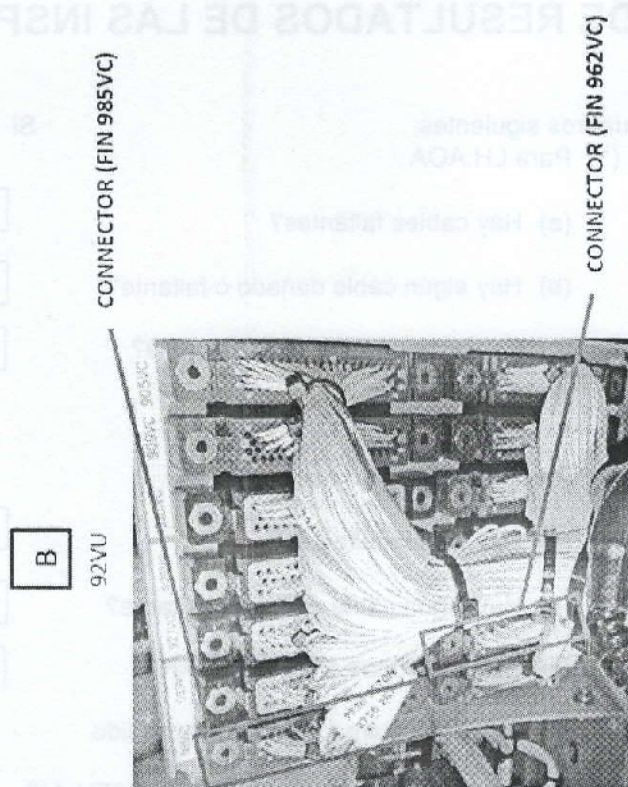
In cockpit, on 91VU and 92VU shelves, inspection of electrical routing on connectors (FIN 902VC, 907VC, 962VC and 985VC)

INSPECCION				
ITEM	Descripción	Numero de Parte	cantidad	Figura
-	cables	-	A.R.	3
OBJETIVO DE LA INSPECCION: Chequee la integridad de los cables entre los conectores (FIN 907VC y 907VC-A) pines 50 al 57. (Check the integrity of wires connected to connectors (FIN 907VC and 907VC-A) pins 50 thru 57).			RESULTADO	ACCION TOMADA
¿Hay daños en los cables?			Si	Contacte con DIA/IACC antes del próximo vuelo e informe a ATR. y continúe la inspección según el párrafo 2.C.(3)(b)
			NO	Inspeccione por el párrafo 2.C (3)(b)

INSPECCION		
ITEM	Descripción	Numero de Parte	cantidad	Figura
-	cables	-	A.R.	3
OBJETIVO DE LA INSPECCION: Chequee la integridad entre los conectores (FIN 902VC y 902VC-A) pines 3 al 10. (Check the integrity of wires connected to connectors (FIN 902VC and 902VC-A) pins 3 thru 10).			RESULTADO	ACCION TOMADA
¿Hay daños en los cables?			Si	Contacte con DIA/IACC antes del próximo vuelo e informe a ATR. y continúe la inspección según el párrafo 2.C.(4)(a)
			NO	Inspeccione por el párrafo 2.C (4)(a)

INSPECCION		
ITEM	Descripción	Numero de Parte	cantidad	Figura
-	cables	-	A.R.	3
OBJETIVO DE LA INSPECCION: Chequee la integridad entre los conectores (FIN 985VC y 985VC-A) pines 67 al 74. (Check the integrity of wires connected to connectors (FIN 985VC and 985VC-A) pins 67 thru 74).			RESULTADO	ACCION TOMADA
¿Hay daños en los cables?			Si	Contacte con DIA/IACC antes del próximo vuelo e informe a ATR. y continúe la inspección según el párrafo 2.C.(4)(b)
			NO	Inspeccione por el párrafo 2.C (4)(b)

INSPECCION				
ITEM	Descripción	Numero de Parte	cantidad	Figura
-	cables	-	A.R.	3
OBJETIVO DE LA INSPECCION: Chequee la integridad entre los conectores (FIN 962VC y 962VC-A) pines 33 al 40. (Check the integrity of wires connected to connectors (FIN 962VC and 962VC-A) pins 33 thru 40.			RESULTADO	ACCION TOMADA
¿Hay daños en los cables?			Si	Contacte con DIA/IACC antes del próximo vuelo e informe a ATR.
			NO	Inspeccione por el párrafo 2.E
