DIRECTIVA DE AERONAVEGABILIDAD

DA. 24.05.01 ATR

Fecha: 09.05.2024

Aplicabilidad: Todos los números de serie de las aeronaves ATR-42-500 y ATR-72-212, que se explotan en la República de Cuba, que tengan instalado Rudder Travel Limiting Unit (TLU) con P/N - S2728183300200 o P/N - 18S27281833900.

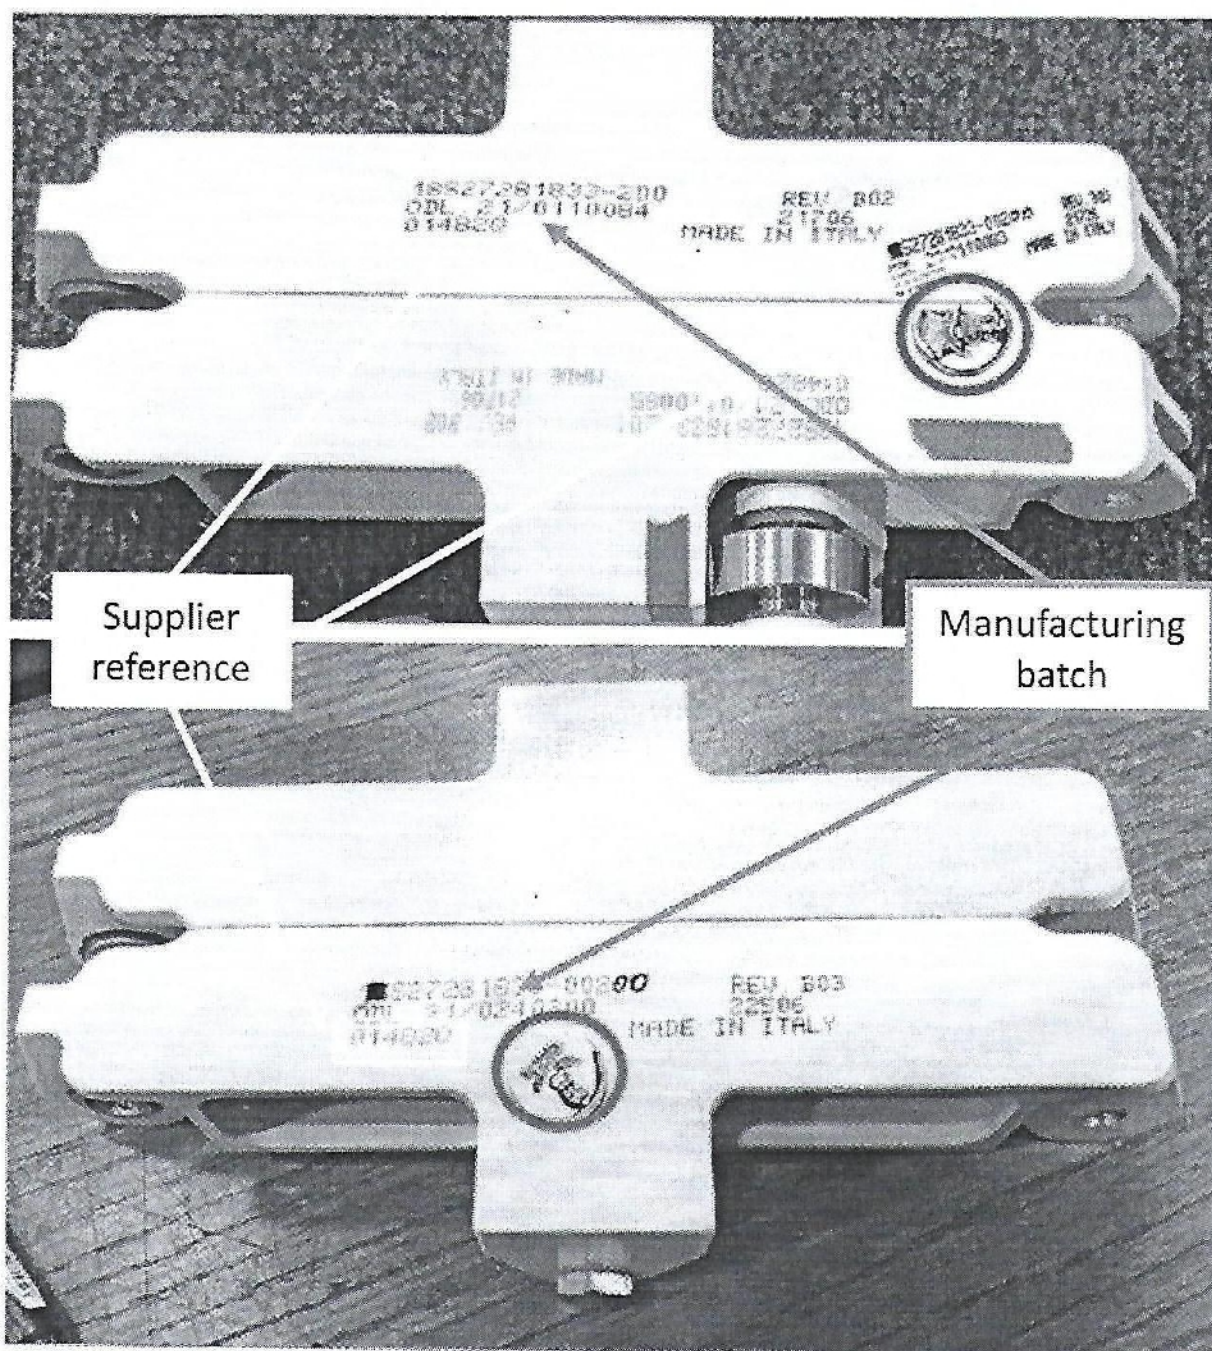
ANEXO 1 IDENTIFICACIÓN DE PN Y PROVEEDOR

- (1) Los Operadores deben identificar el P/N del conjunto de palanca del TLU, según Anexo 1 a esta DA.
